## Glasinstandsetzung/Steinschlaginstandsetzung an Verbundglasscheiben

# Die Deutsche Kommission für Lack und Karosserieinstandsetzung empfiehlt

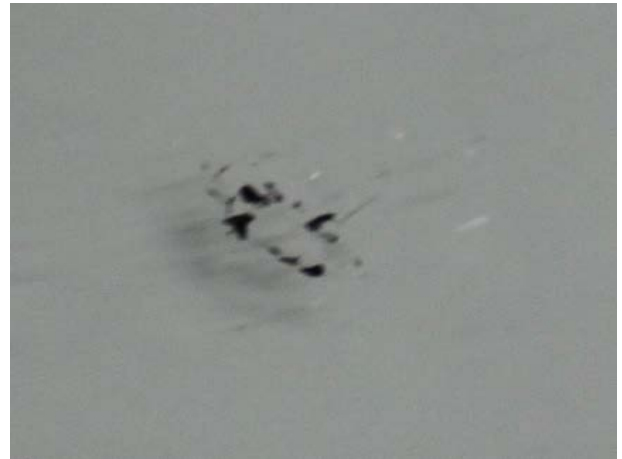
nicht fachgerecht instandgesetzt/  
Lufteinschlüsse vorhanden

Eine Reparatur hat grundsätzlich durch geeignetes und entsprechend geschultes Fachpersonal zu erfolgen. Die Prüfung der Reparatur erfolgt optisch. Dazu wird bei optimaler Ausleuchtung des Arbeitsplatzes der instandgesetzte Bereich von innen mit einem weißen Hintergrund versehen. Dieses kann durch ein Papierblatt, eine Visitenkarte oder ähnliche Hilfsmittel erfolgen. Vor diesem Hintergrund zeichnen sich eventuell zurückgebliebene Lufteinschlüsse durch schwarze Verfärbungen ab. Diese Einschlüsse können die Spannung in der Reparaturstelle zusätzlich erhöhen, ein Weiterreißen der Scheibe ist wahrscheinlich. Durch „Kräcken“ (erneutes Einbringen der Beschädigung) kann eine Reparatur in der Regel wiederholt werden. Sollte das nicht möglich sein, ist die Scheibe zu ersetzen.

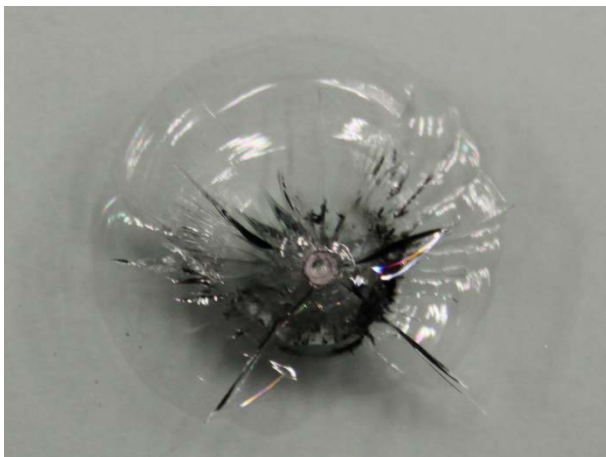
unreparierter Steinschlag

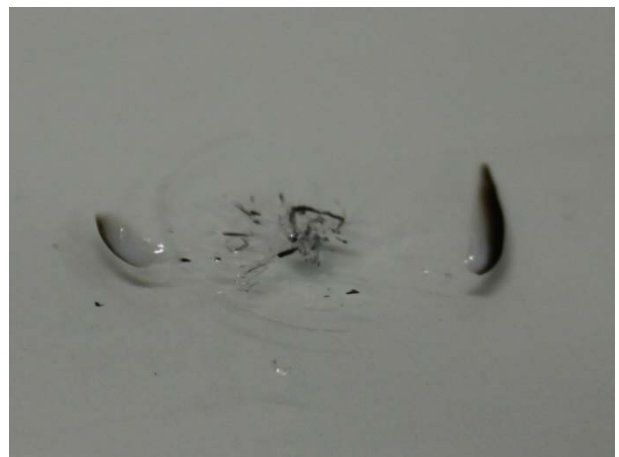
nicht fachgerecht instandgesetzt/  
Lufteinschlüsse vorhanden
